## Datenblatt

fgew1. Bezeichnung und Lokalisierung der Abschnitte mit Gewässerraumfestlegung			
Gemeinde	Ermatingen	Bearbeiter:	bhateam / gbe, kho
Definition Abschnitt	02.18.01_01	Datum:	05.02.2026
Gewässer ID / Abschnitt	Fruetwilerbach / Nr. 02.18.01		
fgew2. Prüfung des berechneten Raumbedarfs gemäss GIS-Analyse / gem. Vermessung (Art. 41a Abs. 1 und 2 GSchV)			
Dokumentation Gewässerabschnitt

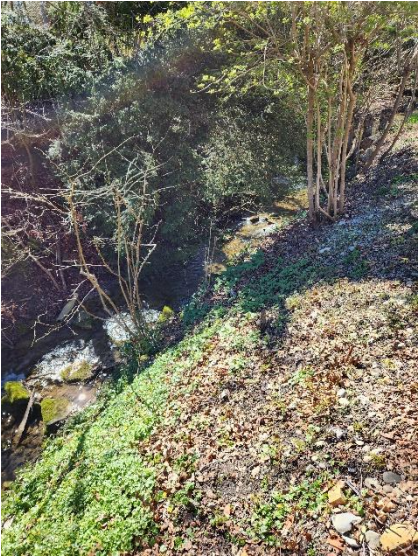
Abbildung 1: Foto Ortsbegehung Fruetwilerbach		Abbildung 2: Foto Ortsbegehung Fruetwilerbach	
Charakterisierung Gewässerabschnitt			
Beschreibung Gewässerabschnitt	Der Gewässerabschnitt erfasst des Fruetwilerbachs und grenzt südlich an Ermatingen. Dieser grenzt an ein Waldgebiet und weist eine leichte Einschränkung der Breitenvariabilität auf		
Gerinnesohlenbreite gemäss Vermessung	2.66 m		
Plausibilisierung/ Beurteilung natürliche Gerinnesohlenbreite	-		
Herleitung der natürlichen Gerinnesohlenbreite	ausgeprägte Breitenvariabilität Faktor: 1.0	-

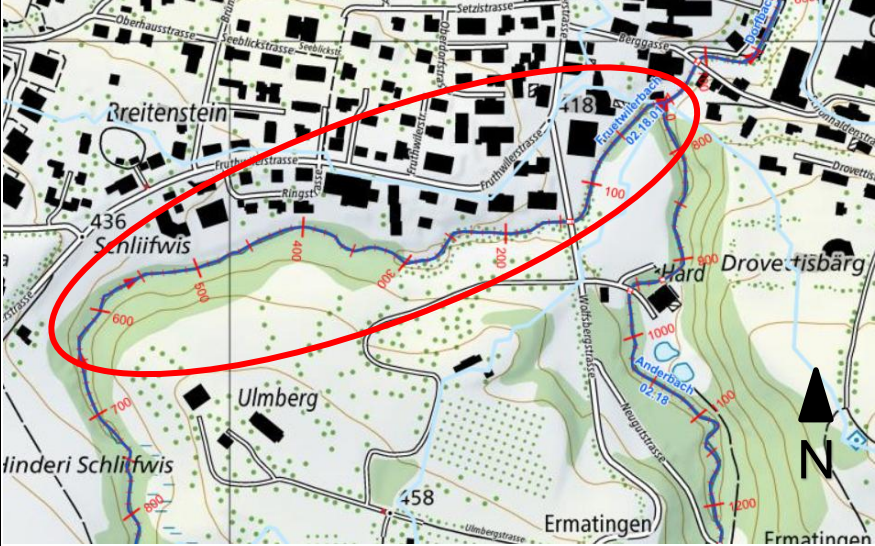
<b>(fgew3.) Fall «Hochwasser» - Art. 41a Abs. 3a GSchV</b>		
Bestehende Hochwassergefährdung

Keine Naturgefahren	
Vorgesehene Massnahmen Hochwasserschutz (HWS)	Für den vorliegenden Gewässerabschnitt bestehen keine Naturgefahren.	
Erhöhung GWR aus Sicht HWS erforderlich	Nein	-
