## Datenblatt

fgew1. Bezeichnung und Lokalisierung der Abschnitte mit Gewässerraumfestlegung			
Gemeinde	Ermatingen	Bearbeiter:	bhateam / gbe, kho
Definition Abschnitt	02.18_03	Datum:	05.02.2026
Gewässer ID / Abschnitt	Dorfbach / Nr. 02.18.		
fgew2. Prüfung des berechneten Raumbedarfs gemäss GIS-Analyse / gem. Vermessung (Art. 41a Abs. 1 und 2 GSchV)			
Dokumentation Gewässerabschnitt

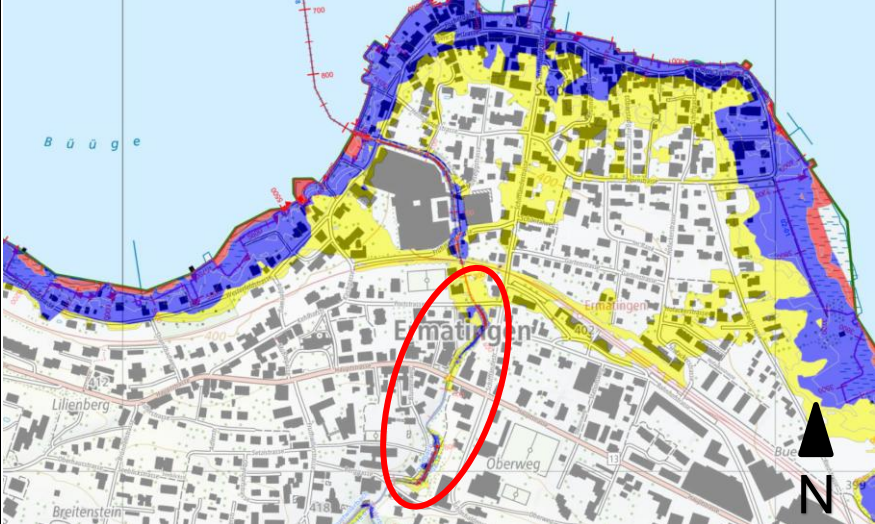
<b>(fgew3.) Fall «Hochwasser» - Art. 41a Abs. 3a GSchV</b>		
Bestehende Hochwassergefährdung

<p>Eine mittlere Gefahr des Hochwassers liegt vor</p>	
Vorgesehene Massnahmen Hochwasserschutz (HWS)	Für den vorliegenden Gewässerabschnitt besteht eine mittlere Hochwassergefahr.	
Erhöhung GWR aus Sicht HWS erforderlich	Nein	-
