## Datenblatt

fgew1. Bezeichnung und Lokalisierung der Abschnitte mit Gewässerraumfestlegung			
Gemeinde	Ermatingen	Bearbeiter:	bhateam / gbe, kho
Definition Abschnitt	<b>02.17N1_02</b>	Datum:	05.02.2026
Gewässer ID / Abschnitt	Freiwisbächli / Nr. <b>02.17N1</b>		
fgew2. Prüfung des berechneten Raumbedarfs gemäss GIS-Analyse / gem. Vermessung (Art. 41a Abs. 1 und 2 GSchV)			
Dokumentation Gewässerabschnitt

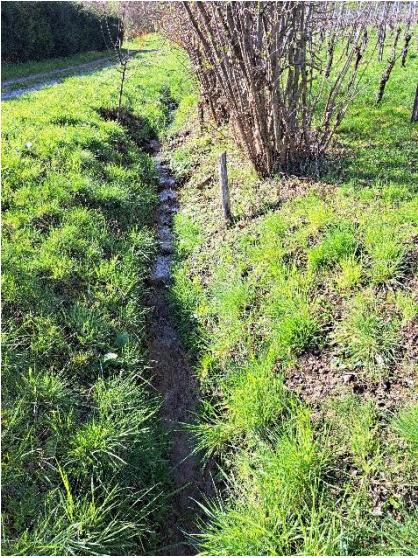
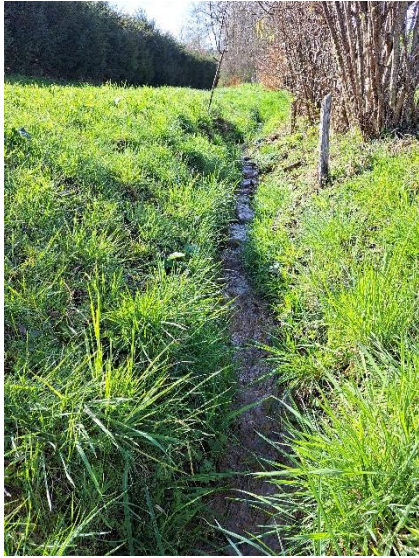
<p><i>Abbildung 1: Foto Ortsbegehung Freiwisbächli</i></p>		<p><i>Abbildung 2: Foto Ortsbegehung Freiwisbächli</i></p>	
Charakterisierung Gewässerabschnitt			
Beschreibung Gewässerabschnitt	Der Gewässerabschnitt erfasst das Freiwisbächli westlich von Ermatingen. Diese weist einen naturnahen Verlauf mit leichter Bachvariabilität auf. Keine Einschränkungen, keine Verbauung		
Gerinnesohlenbreite gemäss Vermessung	0.72 m		
Plausibilisierung/ Beurteilung natürliche Gerinnesohlenbreite	-		
Herleitung der natürlichen Gerinnesohlenbreite	ausgeprägte Breitenvariabilität Faktor: 1.0	zutreffend
