## Datenblatt

fgew1. Bezeichnung und Lokalisierung der Abschnitte mit Gewässerraumfestlegung			
Gemeinde	Ermatingen	Bearbeiter:	bhateam / gbe, kho
Definition Abschnitt	02.18.01_03	Datum:	05.02.2026
Gewässer ID / Abschnitt	Frutwilerbach / Nr. 02.18.01		
fgew2. Prüfung des berechneten Raumbedarfs gemäss GIS-Analyse / gem. Vermessung (Art. 41a Abs. 1 und 2 GSchV)			
Dokumentation Gewässerabschnitt

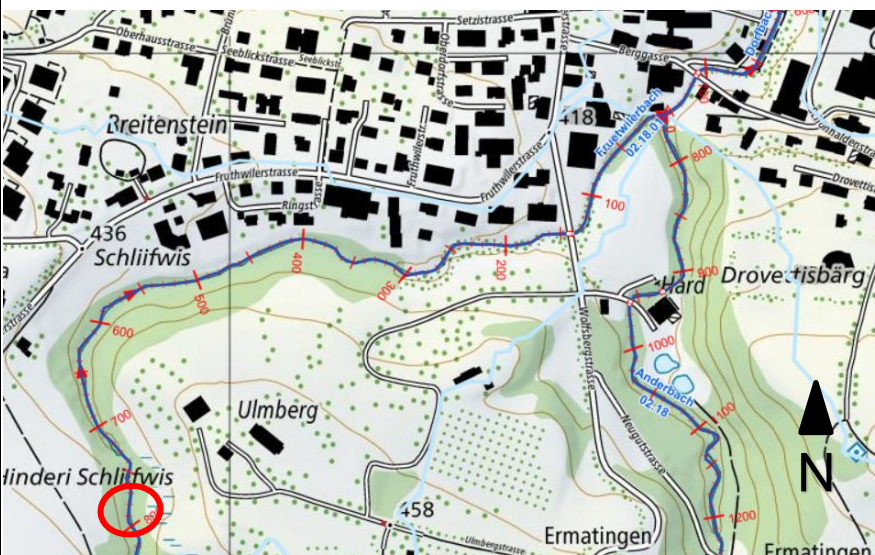
<b>(fgew3.) Fall «Hochwasser» - Art. 41a Abs. 3a GSchV</b>		
Bestehende Hochwassergefährdung

<p>Keine Naturgefahren</p>	
Vorgesehene Massnahmen Hochwasserschutz (HWS)	Für den vorliegenden Gewässerabschnitt bestehen keine Naturgefahren.	
Erhöhung GWR aus Sicht HWS erforderlich	Nein	-
