## Datenblatt

fgew1. Bezeichnung und Lokalisierung der Abschnitte mit Gewässerraumfestlegung			
Gemeinde	Ermatingen	Bearbeiter:	bhateam / gbe, kho
Definition Abschnitt	02.18_05 / 02.18_07	Datum:	05.02.2026
Gewässer ID / Abschnitt	Anderbach / Nr. 02.18		
fgew2. Prüfung des berechneten Raumbedarfs gemäss GIS-Analyse / gem. Vermessung (Art. 41a Abs. 1 und 2 GSchV)			
Dokumentation Gewässerabschnitt

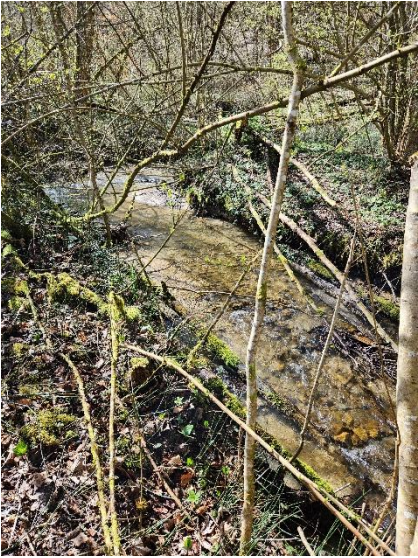
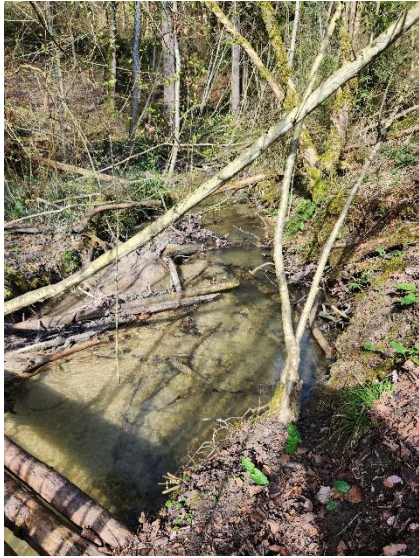
<p><i>Abbildung 1: Foto Ortsbegehung Anderbach</i></p>		<p><i>Abbildung 2: Foto Ortsbegehung Anderbach</i></p>	
Charakterisierung Gewässerabschnitt			
Beschreibung Gewässerabschnitt	Die Gewässerabschnitte erfassen den Anderbach im Bereich Neugut und Hard. Hier grenz das Gewässer an ein Waldgebiet und verläuft teilweise durch dieses. Der Gewässerverlauf ist naturnahen mit ausgeprägter Breitenvariabilität auf. Keine Einschränkungen, keine Verbauung.		
Gerinnesohlenbreite gemäss Vermessung	4.16 m		
Plausibilisierung/ Beurteilung natürliche Gerinnesohlenbreite	-

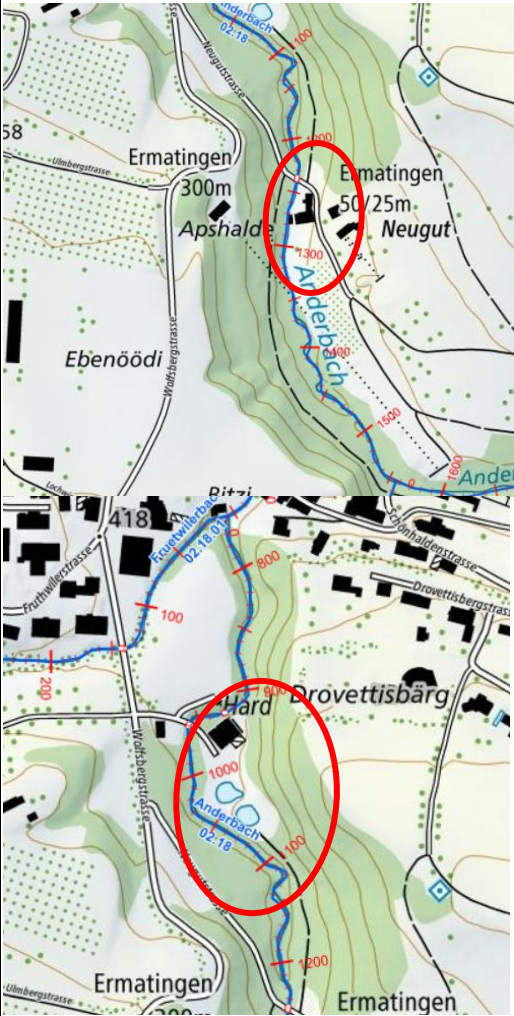
<b>(fgew3.) Fall «Hochwasser» - Art. 41a Abs. 3a GSchV</b>		
Bestehende Hochwassergefährdung

<p style="text-align: center;">Keine Naturgefahren</p>	
Vorgesehene Massnahmen Hochwasserschutz (HWS)	Für den vorliegenden Gewässerabschnitt bestehen keine Naturgefahren.	
Erhöhung GWR aus Sicht HWS erforderlich	Nein	-
<b>(fgew4.) Fall «Revitalisierungen», Art. 41a Abs. 3b GSchV</b>		
Nutzen gemäss Revitalisierungsplanung	Keine Revitalisierungsprojekte bekannt-	
Erhöhung GWR aus Sicht Revitalisierung erforderlich	-	-
