Datenblatt

fgew1. Bezeichnung und Lokalisierung der Abschnitte mit Gewässerraumfestlegung			
Gemeinde	Ermatingen	Bearbeiter:	bhateam / gbe, kho
Definition Abschnitt	02.18_01	Datum:	05.02.2026
Gewässer ID / Abschnitt	Dorfbach / Nr. 02.18.		
fgew2. Prüfung des berechneten Raumbedarfs gemäss GIS-Analyse / gem. Vermessung (Art. 41a Abs. 1 und 2 GSchV)			
Dokumentation Gewässerabschnitt

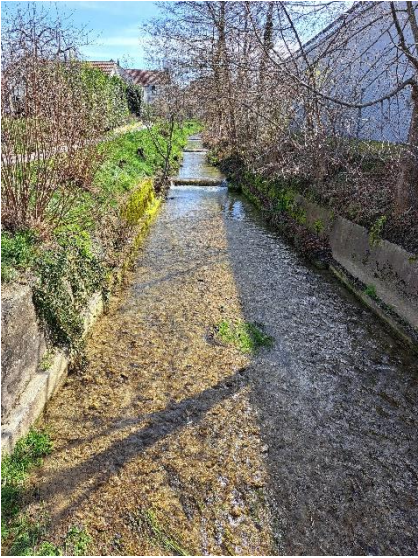
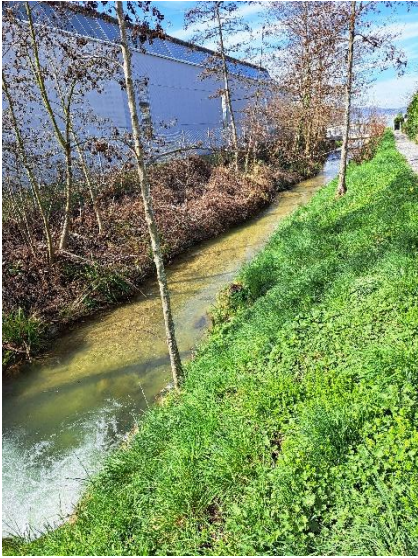
<i>Abbildung 1: Foto Ortsbegehung Dorfbach</i>		<i>Abbildung 2: Foto Ortsbegehung Dorfbach</i>	
Charakterisierung Gewässerabschnitt			
Beschreibung Gewässerabschnitt	Der Gewässerabschnitt erfasst den Dorfbach, welcher quer durch Ermatingen. Der Bach ist stellenweise mit Ufermauern aus Beton verbaut und weist in regelmässigen Abständen Sohlenabstürze auf. Einschränkungen und Verbauungen vorhanden		
Gerinnesohlenbreite gemäss Vermessung	2.90 m		
Plausibilisierung/ Beurteilung natürliche Gerinnesohlenbreite	-		
Herleitung der natürlichen Gerinnesohlenbreite	ausgeprägte Breitenvariabilität Faktor: 1.0	-

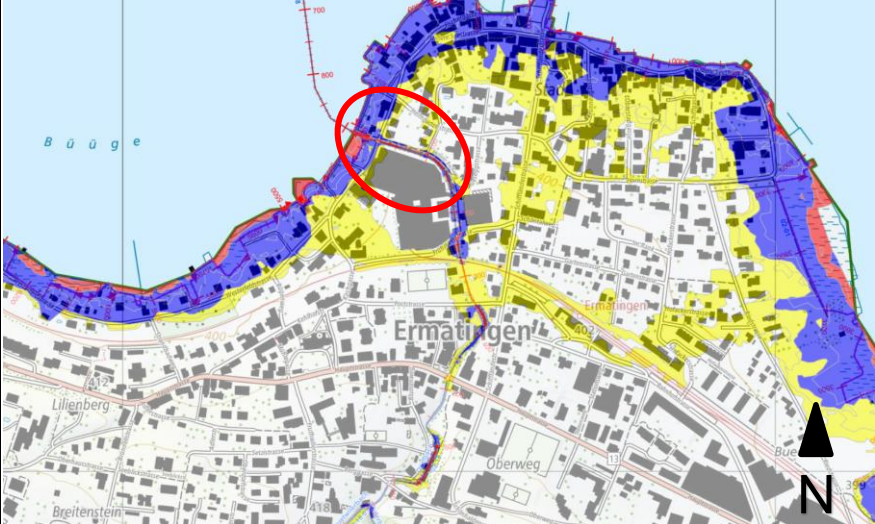
(fgew3.) Fall «Hochwasser» - Art. 41a Abs. 3a GSchV		
Bestehende Hochwassergefährdung

<p>Eine mittlere Gefahr des Hochwassers liegt vor</p>	
Vorgesehene Massnahmen Hochwasserschutz (HWS)	Für den vorliegenden Gewässerabschnitt besteht eine mittlere Hochwassergefahr.	
Erhöhung GWR aus Sicht HWS erforderlich	Nein	-
