stedi ermatingen

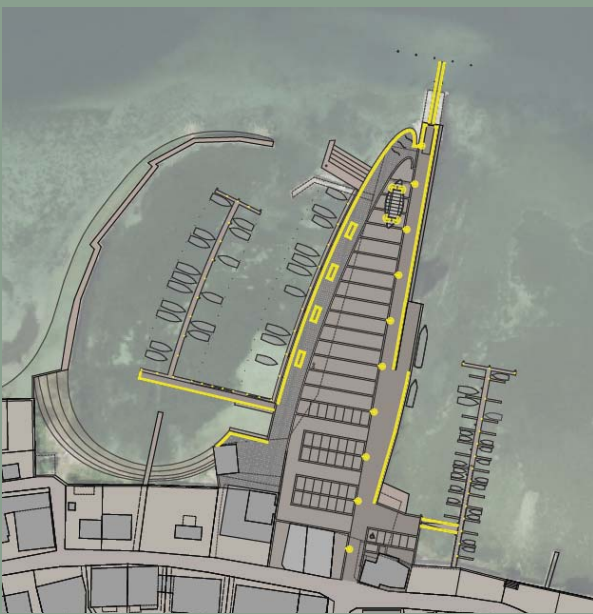
Beleuchtung

Entlang der Erschliessungsachse, vom Haus Tobler bis zum Einstieg der Kursschiffahrt, sind Kandelaber in regelmässigen Abständen als Weg- / Platzbeleuchtung geplant. Zudem bietet die neu geschaffene, umlaufende Mauerkrone der Stedi die ideale Möglichkeit eine indirekte LED-Beleuchtung zu integrieren und somit auch bei Nacht die Geometrie des Hafens erlebbar zu machen. Die Zugangsstege im Hafen Ost / West und zu den Kursschiffen erhalten ein Geländer mit integrierter indirekter Beleuchtung. Die neuen Schwimmstege werden punktuell mit Bodeneinbauleuchten bestückt.

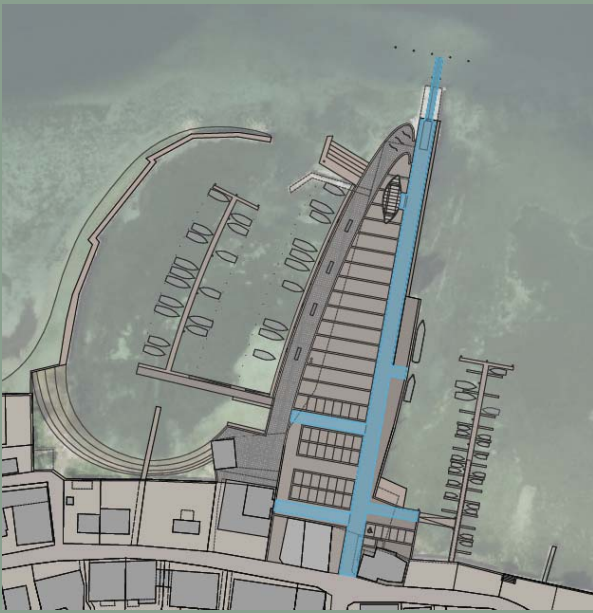
Wegführung

Das neue Stedihafenkonzept erlaubt ein Nebeneinander von Erschliessung, ruhendem Verkehr und Aufenthaltsbereich für Erholungssuchende von hoher Qualität. Über die Schiffsländestrasse erreicht man axial den Zubringer für die Kursschiffahrt. Im südlichen Teil des Hafens befinden sich sowohl die 42 geforderten Parkplätze als auch das Zollhaus mit der Infrastruktur für den Hafen. Auf der Hafenostseite sind die beiden neu geplanten und verbreiterten Schlipfe. In der Mitte der Stedi ist genügend Platz für Festanlässe und Veranstaltungen geschaffen und am Ende der Erschliessungsachse vor dem behindertengerechten Zugang zu den Kursschiffen befindet sich das Wartehaus.

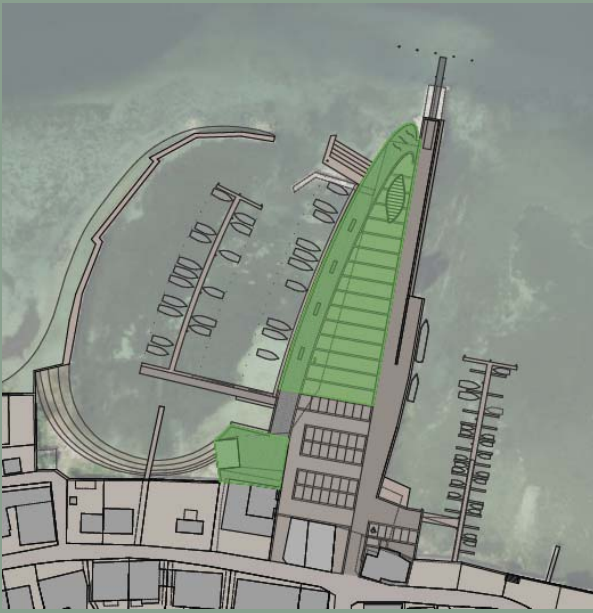
Materialisierung Aufenthalt

Um den Aufenthaltsbereich auch optisch klar von den Verkehrsflächen mit dem Schwarzbelag zu trennen sind in dieser Zone Betonpflastersteine vorgesehen. Die Schirmpflanzen bei den Hafensitzbänken bieten willkommenen Schutz bei Sonne und leichtem Regen. Zudem konkurrieren die gewählten Bäume in ihrer Grösse und im Ausmass nicht die landschaftsprägenden Pappeln. Als Parkbankmöblierung entlang der Hafenmauer sind Holzbänke mit einem Betonsockel mit integrierter Beleuchtung geplant. Die Möblierung des Tagescafes - optional ausserhalb des Planungsperrimeters - ist aus Gründen der Mobilität- und Stapelbarkeit bewusst einfach gehalten.

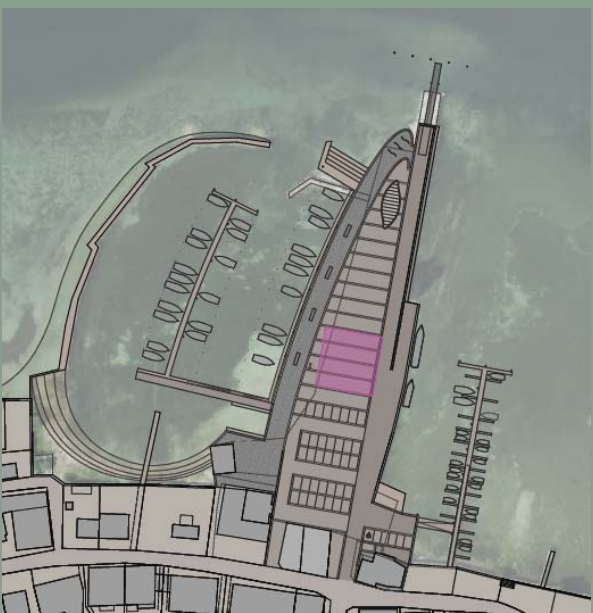
Durch die Verschiebung der Hafenmauer nach Westen, entstehen für Festanlässe ganz neue Möglichkeiten auf der Stedi. Zwischen den bestehenden Pappelgruppen lässt sich problemlos ein Festzelt mit der Grösse von 20 x 20 Metern aufstellen, mit Vorplatz auf der Ost- und Westseite, ohne den Zugang zu den Kursschiffen und den Aufenthaltsbereich zu beeinträchtigen. Ein weiterer Vorteil des Konzeptes ist, dass trotz Festanlässen die 42 Parkplätze nach wie vor benutzt werden können. Zudem werden für die Veranstaltungen sämtliche Medienanschlüsse wie Elektrisch, Wasser und Abwasser südwestlich vom Festplatz fest installiert.
